河南一飞液氨过滤装置 使用效果图解

河南一飞过滤机械有限公司
二〇一八年四月

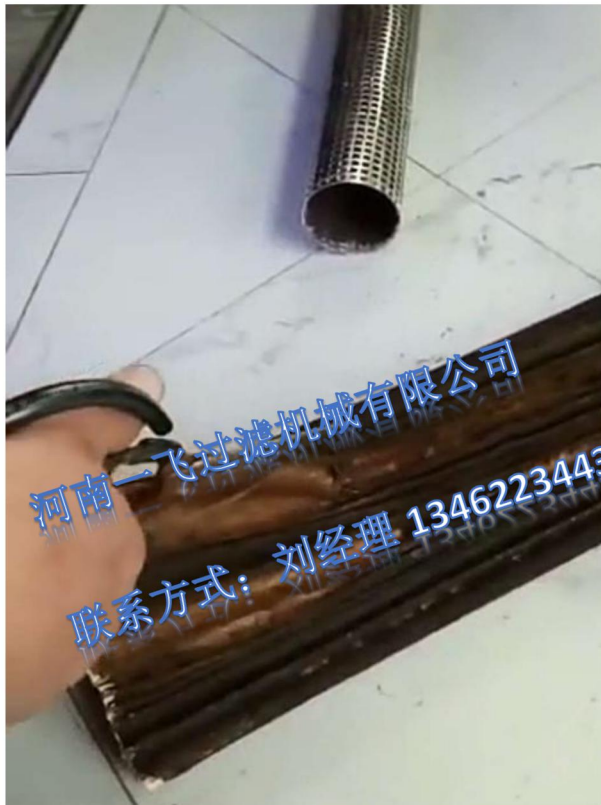
(1) 最外一层

2、滤芯使用后效果图

从以上图片可以看出：滤芯的第一层和第二层已经被液氨中的杂质污染，黑色颗粒状杂质附着在滤层上，从第三层可以看出明显干净，只有少量杂质，此滤芯共有七层，到最里面一层，滤材基本是洁白如初的且完好无损，说明杂质已被外层滤材有效拦截，并且此种滤材在液氨中不被腐蚀破坏。

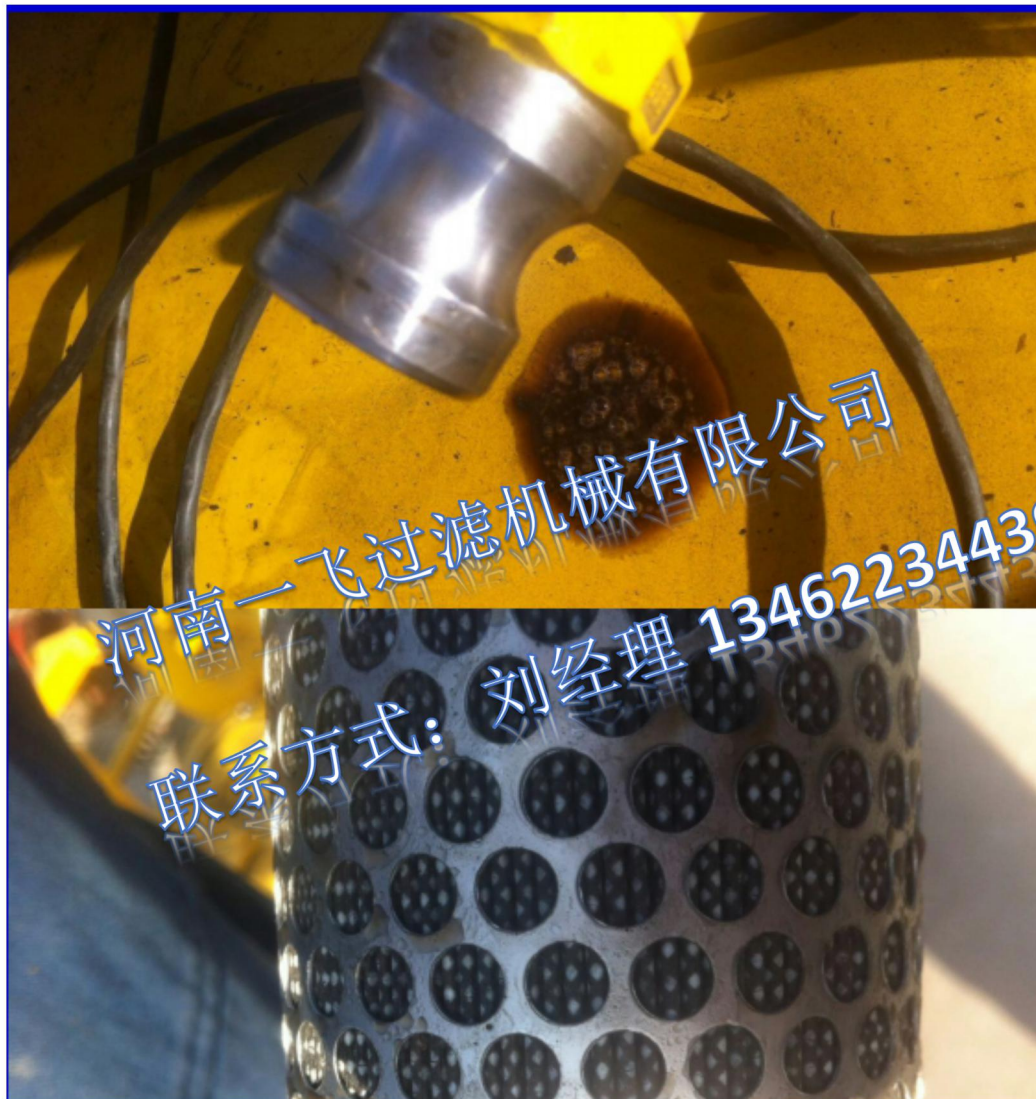
下图为某电厂滤芯使用后外观，及排污口排出油污情况。

从图中滤芯外壁可以非常直观看出的明显的油污，排污口的油污也充分说明了我公司生产的液氨专用滤芯的过滤效果。
